## مقایسه و ارزیابی روش‌های پایداری سازی زمین لغزش (مطالعه موردی: زمین لغزش کیلومتر ۱۹۴ راه آهن ملایر - کرمانشاه)

جهانگیر خزائی\* - استادیار گروه مهندسی عمران، دانشکده فنی و مهندسی، دانشگاه رازی کرمانشاه، ایران  
مهدی قائمی - کارشناس ارشد مهندسی عمران گرایش خاک و پی، دانشگاه رازی کرمانشاه، ایران

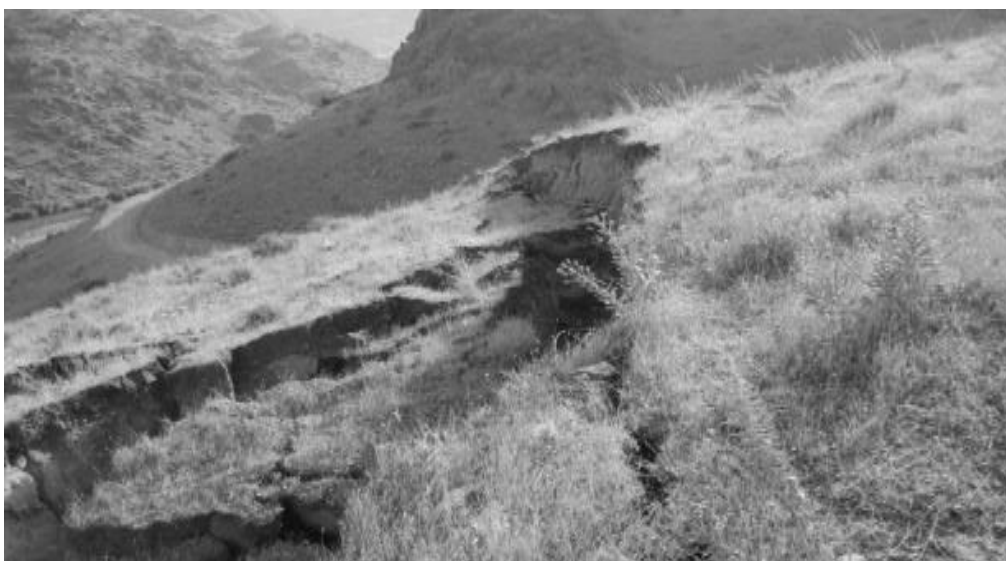
شکل ۱. وضعیت گسیختگی و سطح جدایش در تاج شیروانی

پروژه راه‌آهن ملایر - کرمانشاه در حد فاصل شهر ملایر در استان همدان تا شهر کرمانشاه در حال اجرا است. در فاصله کیلومتر ۱۹۵-۱۹۰ این پروژه چند زمین‌لغزش رخ داده است (شکل ۱) که منجر به کندی روند اجرای پروژه گردید. یکی از فعالیت‌هایی که برای پایداری‌سازی این لغزش‌ها صورت گرفت، استفاده از روش

محل سطح جدایش شیروانی در نزدیکی تاج شیروانی واقع شده است که همین حالت در وضعیت تغییر شکل یافته در خروجی FLAC 3D نیز مشاهده گردید (شکل ۱). بیشترین جابه‌جایی به دست آمده از نرم‌افزار در حوالی میانه شیروانی می‌باشد که این وضعیت در بازدید از محل تأیید گردید.

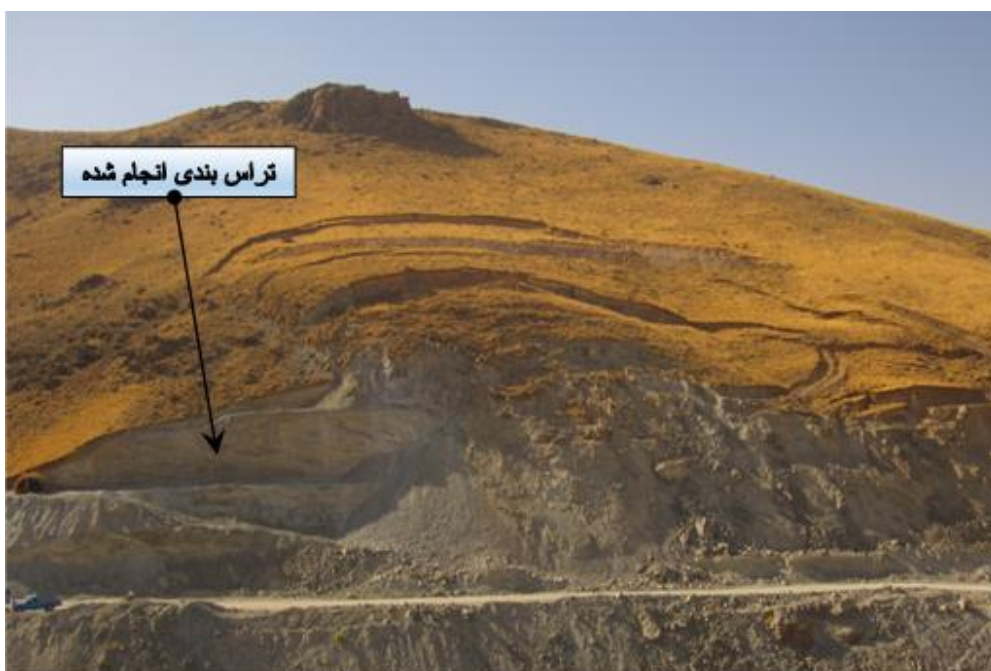
شکل ۲. وضعیت لغزش در شیروانی

تراس‌بندی توسط مجری پروژه به منظور خاک‌برداری ایمن بود که متأسفانه به دلیل جنس سنگ‌های محل که عمدتاً از جنس سرپانتینیت<sup>۱</sup> بوده و در مجاورت هوا بلافاصله هوازده شده و ریزش می‌کنند، این روش مؤثر واقع نشد (شکل ۲). در این تحقیق به دنبال روشی بوده که ضمن اجرایی بودن، اثری طولانی مدت داشته، هزینه اجرایی بالایی به پروژه تحمیل نکند و مهم‌تر از همه، ایمنی لازم از نظر حرکت و لغزش را دارا باشد. موقعیت جغرافیایی پروژه در  $35^{\circ} 22'$ :  $34^{\circ}$  عرض شمالی و  $28/6^{\circ}$ :  $50^{\circ}$ :  $47^{\circ}$  طول شرقی است. از دیدگاه ساختاری منطقه در پهنه سندرچ - سیرجان قرار دارد. در گزارش پژوهشگاه زلزله آمده است که زمین‌لغزش مورد مطالعه در فاصله ۳/۵ کیلومتری گسل عهد حاضر واقع شده است که در این ساختگاه توده‌های سنگی

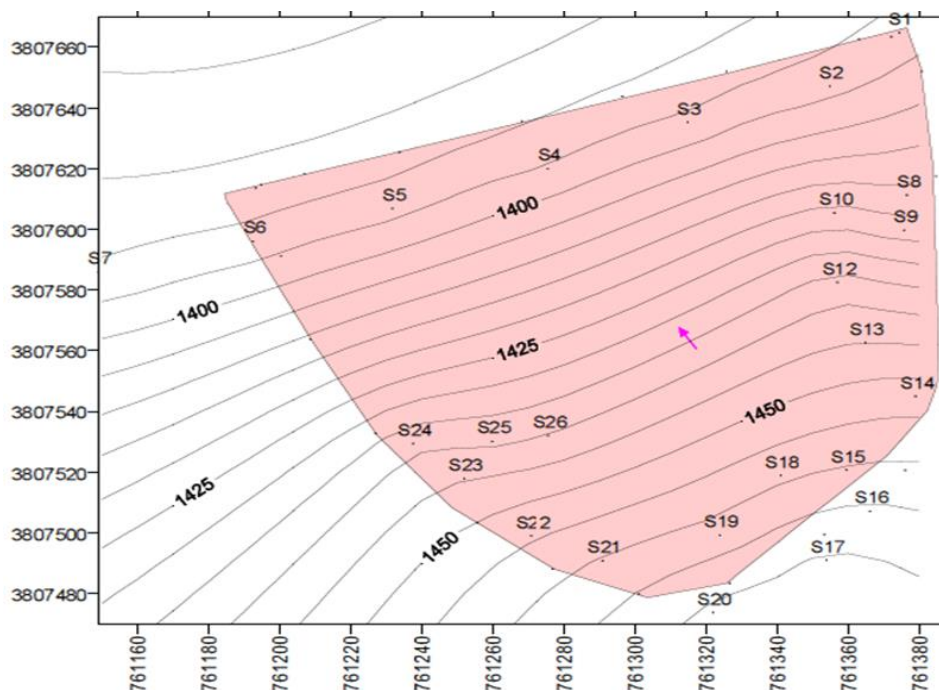
شکل ۳. ابعاد و موقعیت توده لغزشی ناپایدار

همان‌طور که در شکل (۳) نشان داده شده است بر اساس برداشت‌های نقشه‌برداری زمینی از توده لغزشی، عرض توده لغزشی در جهت شرقی غربی برابر با ۱۶۰ متر، طول آن در جهت عمود بر شیب برابر با ۱۹۰ متر و اختلاف ارتفاع بین پنجه و راس شیب ناپایدار حدود ۹۰ متر است (قائم‌ی و خزائی، ۱۳۹۲). لازم به ذکر است که بر اساس مطالعات انجام شده توسط آزمایشگاه فنی و مکانیک خاک (مدیریت استان کرمانشاه) و پژوهشگاه بین‌المللی زلزله (۱۳۹۱)، مهم‌ترین علل وقوع زمین لغزش اشاره شده به صورت زیر گزارش شده است:

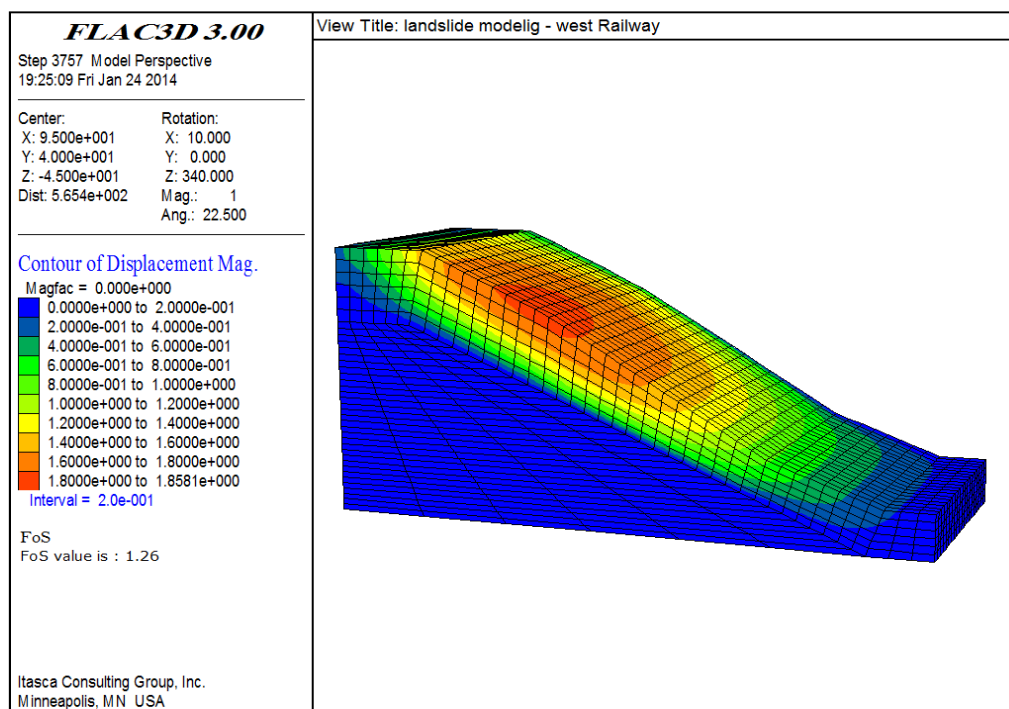
شکل ۴. جابه‌جایی و ضریب اطمینان وسط شیروانی حالت ناپایدار

هندسه اصلاح شده (روش پیشنهادی در این تحقیق)، شیروانی اصلاح شده به روش پیشنهادی مهندس مشاور پروژه (مهندسین مشاور هگزا، ۱۳۹۱) راه آهن ملایر - کرمانشاه و شیروانی مقاوم سازی شده با سیستم شمع با در نظر گرفتن مشخصات خاک تعیین شده توسط آزمایشگاه مکانیک خاک در نرم افزار FLAC 3D مدل سازی گردید. مدل رفتاری مصالح خاکی موهر - کلمب<sup>۱</sup> که در مدل سازی شیروانی های خاکی بیشترین کاربرد را دارد انتخاب گردیده است. با توجه به تقارن موجود در شیروانی در راستای عمود بر شیب و به منظور کاهش حجم محاسبات نیمی از شیروانی مد نظر در نرم افزار مدل سازی و تحلیل شده است (شکل ۴). بدین ترتیب می توان جابه جایی و تغییر مکان را در وسط شیروانی نیز مشاهده نمود.

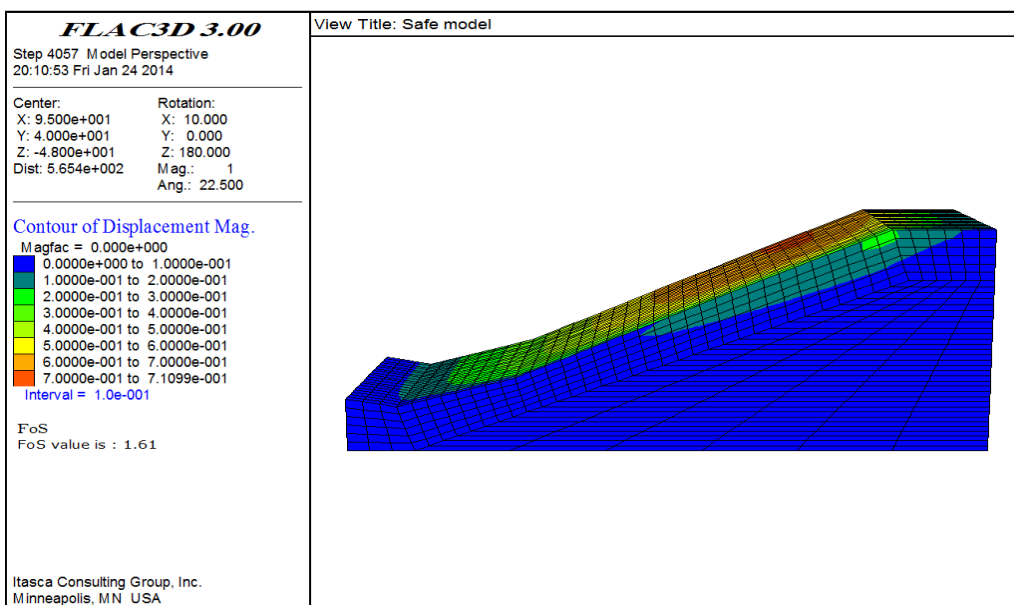
شکل ۸. نتایج مدل سازی تحلیلی پس از اصلاح هندسی

مدل سازی شیب پس از اصلاح هندسی به روش پیشنهادی در این تحقیق که قبلاً شرح داده شد، مجدداً انجام گردید و از همان مشخصات مصالح برای خاک استفاده شد. خروجی نرم افزار نشان از کاهش میزان جابه جایی تا ۷۱ سانتی متر و افزایش ضریب اطمینان به عدد ۱/۶۱ دارد و نشان می دهد روش استفاده شده مؤثر بوده است (شکل ۸).

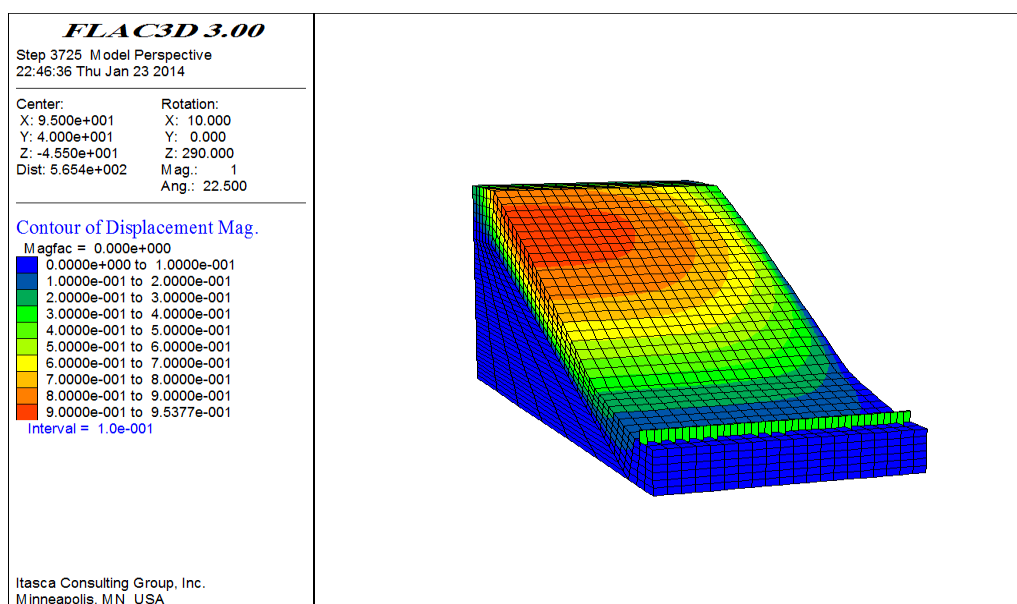
شکل ۹. میزان جابه‌جایی شیروانی و دیوار بر اساس طرح مهندس مشاور پروژه

از خاک برداری، یک گالری بتنی به منظور عبور مسیر راه‌آهن اجرا می‌شود. هدف از این گالری جلوگیری از ریزش واریزه‌ها در مسیر راه‌آهن و تا حدی افزایش نیروی مقاوم در پای شیب است و به صورت یک گالری از بتن مسلح اجرا می‌شود. برای مدل کردن گالری، دیوار کناری که در سمت شیروانی قرار گرفته را به صورت یک دیوار بتنی به عرض ۶۰ سانتی‌متر مدل کرده و مشخصات بتن مسلح به دیوار اعمال می‌شود. همچنین برای تماس این دیوار با خاک یک سطح مشترک<sup>۱</sup> بین خاک و بتن لحاظ می‌شود (شکل ۹).

با توجه به سطح لغزش به دست آمده از مدل‌سازی، حجم تقریبی مصالح جابه‌جا شده در این حالت به وسیله نرم‌افزار اتوکد محاسبه گردید که این مقدار حدود ۵۰۰۰۰ مترمکعب به دست آمد، بنابراین حداقل فاصله این دیوار از پای شیب باید ۷ متر و ارتفاع حداقل آن باید ۵ متر باشد تا بتواند حجم مصالح ریزشی را پشت خود تحمل کند بدون اینکه ارتفاع این مصالح از ارتفاع دیوار بیشتر شود. در شکل (۹) نتیجه مدل‌سازی و وضعیت جابه‌جایی‌ها مشاهده می‌شود.

همان‌طور که در شکل ۹ مشاهده شد در کانتور جابه‌جایی دیوار با دو رنگ سبز روشن در گوشه سمت چپ که در حقیقت وسط شیروانی در پایین شیب است و سبز کمی تیره‌تر در گوشه سمت راست تصویر که پهلو شیروانی می‌باشد، مشخص شده است. بنابراین میزان جابه‌جایی در محل دیوار گالری در وسط دیوار حدود ۵۰-۴۰ سانتی‌متر و در قسمت‌های کناری حدود ۴۰-۳۰ سانتی‌متر است که در صورت فعالیت زمین لغزش می‌تواند موجب ایجاد خساراتی به ضلع کناری گالری شود. همچنین حداکثر جابه‌جایی شیروانی در این حالت، کمی بیش از ۹۵ سانتی‌متر به دست آمده است و همان‌طور که مشاهده می‌شود تقریباً در ناحیه میانه شیروانی و در قسمت قرمز رنگ واقع شده است. از نظر ایمنی پایداری بایستی توجه نمود که حداکثر میزان جابه‌جایی کمتر از ۱۰۰ سانتی‌متر به دست آمده، لذا در این وضعیت نیز میزان جابه‌جایی مجاز ولی در لبه مرز نایمن قرار دارد که با روش‌هایی مانند تعبیه زه‌کش می‌توان از مرز نایمن فاصله گرفت.

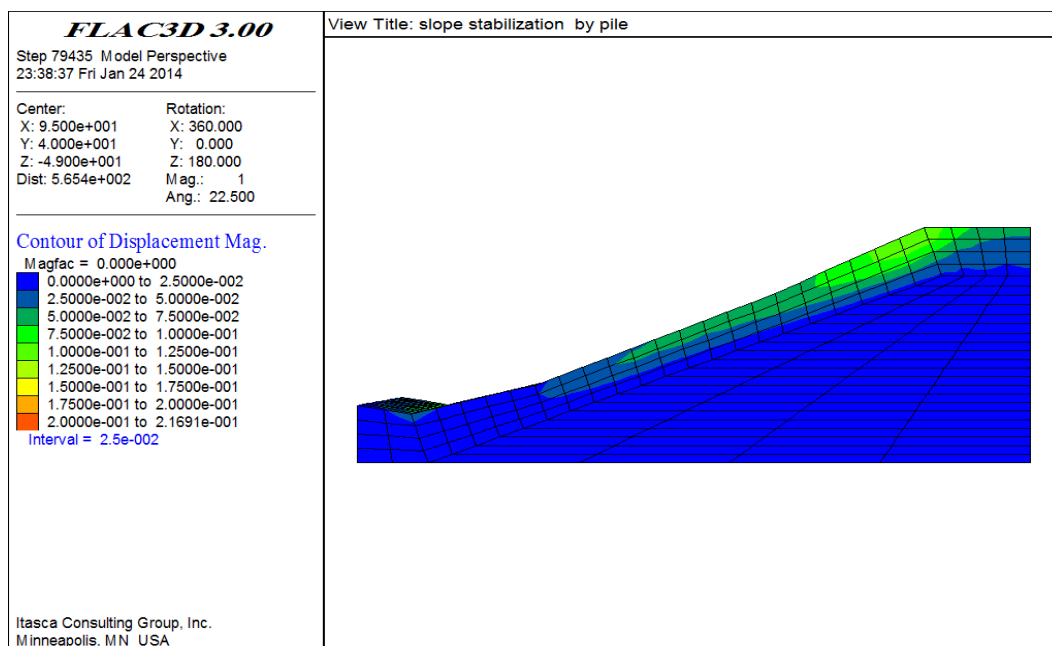
شکل ۱۱. جابه‌جایی پهلو شیروانی پایدار شده با شمع

برای مدل‌سازی سیستم شمع در پایدارسازی شیروانی به عنوان روشی جایگزین برای روش اصلاح هندسی همانند حالات قبل ابتدا در نرم‌افزار FLAC هندسه شیروانی ساخته و مدل رفتاری و خصوصیات خاک به آن اختصاص می‌یابد. سپس شرایط مرزی همانند حالت‌های قبل اعمال می‌شود و سطح آب زیرزمینی نیز یک متر بالاتر از سطح مشترک دو لایه در نظر گرفته می‌شود تا حالت بحرانی‌تری داشته باشد و در ادامه، مدل آنالیز می‌شود. در این حالت، نیمی از شیروانی را مدل کرده و تعداد ۴۸ شمع برای پایدارسازی استفاده شده که کافی است؛ بنابراین برای کل شیروانی باید تعداد ۹۶ عدد شمع با همان آرایش توضیح داده شده در بالا استفاده کرد. نتایج حاصل از این مدل‌سازی در شکل‌های ۱۰ و ۱۱ نشان داده شده است.

با بررسی شکل ۱۱، مشاهده می‌شود بیشترین جابه‌جایی پهلوها بین ۱۲/۵-۱۰ سانتی‌متر است و بیشترین محدوده در پهلو شیروانی مربوط به کنتور ۷/۵-۵ سانتی‌متر می‌شود. یعنی شیروانی در این حالت در دسته شیروانی‌های ایمن حتی بدون قضاوت مهندسی قرار می‌گیرد و حتی ساخت سازه‌های مسکونی نیز در
